Amministrazione del Patrimonio
della Sede Apostolica

Palazzo della Cancelleria

Ricerche e indagini propedeutiche al progetto di restauro

Analisi e mappatura dei fronti: materiali costitutivi, interventi precedenti, stato di conservazione, campionature e indagini

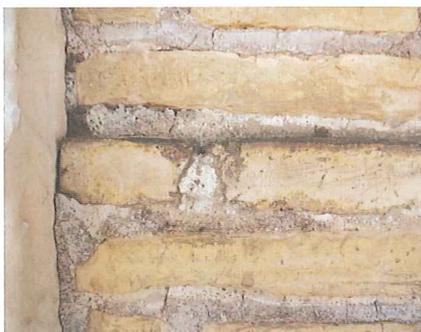
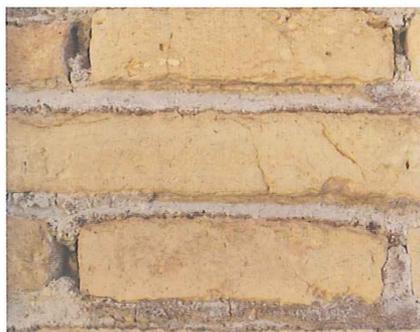
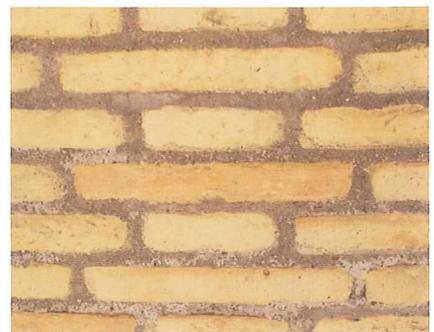
Da sinistra: lato giardino, dettaglio dell'accostamento della cortina a un elemento Lapideo, dettaglio della superficie dei laterizi, porzione di paramento a disposizione gotica con scialbo superficiale.

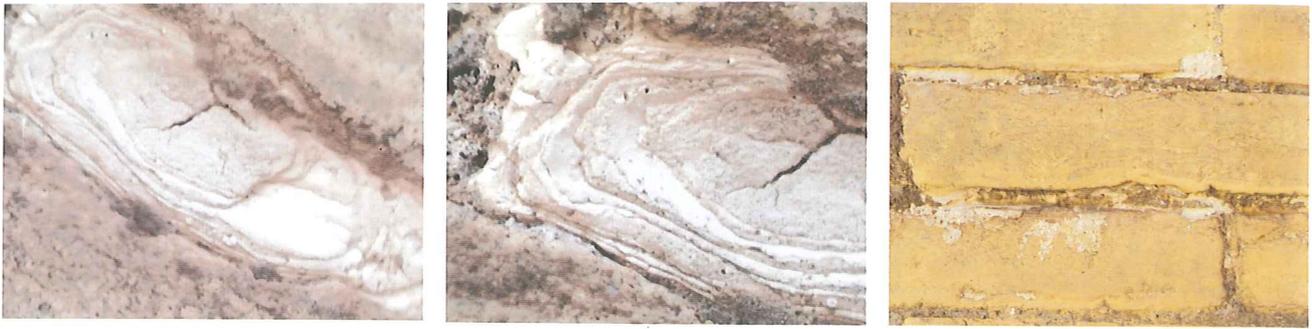
Da sinistra: immagini di dettaglio di residui di scialbature, 3-6x e 4-10x; residui di scialbature su giunti e laterizi.

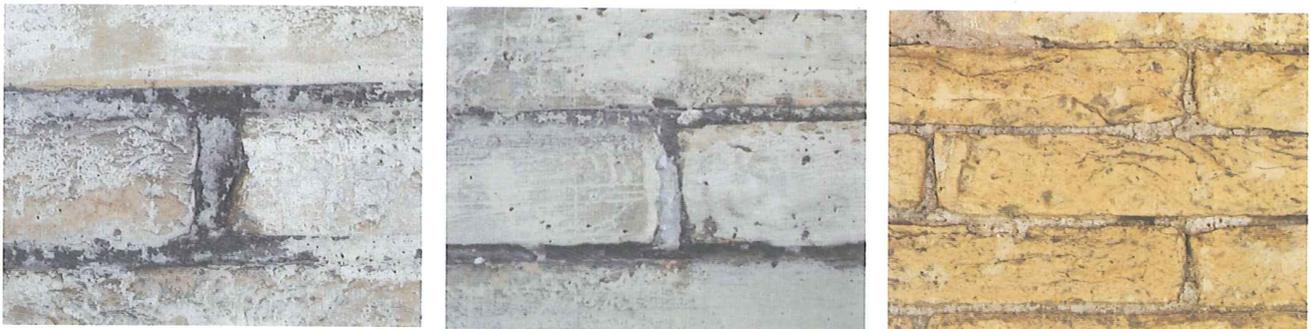
Da sinistra: due dettagli di trattamenti superficiali cerulei: la tonalità fredda era intesa per assimilare le superfici alle tonalità del marmo; resti di finiture superficiali su laterizi e malta dei giunti.

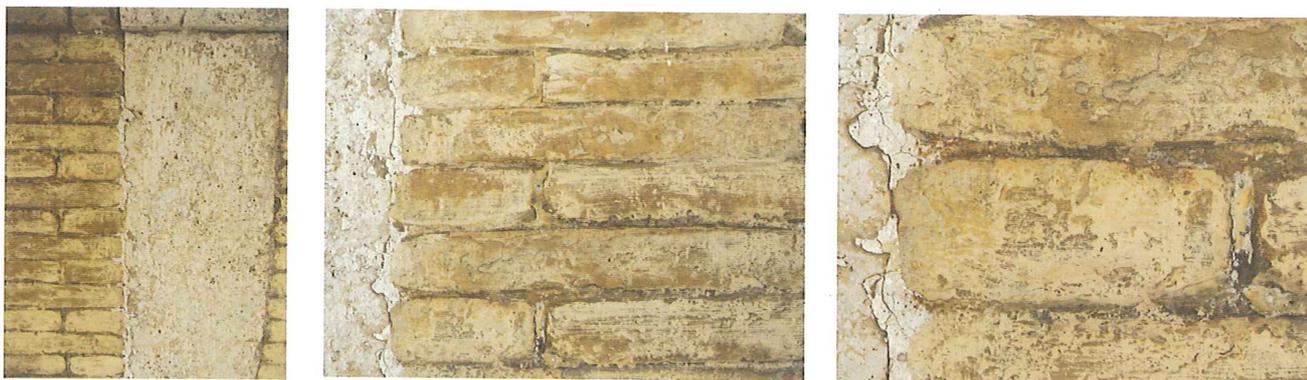
Dettagli a vari ingrandimenti di resti di trattamenti superficiali di scialbatura coprente (via del Pellegrino).

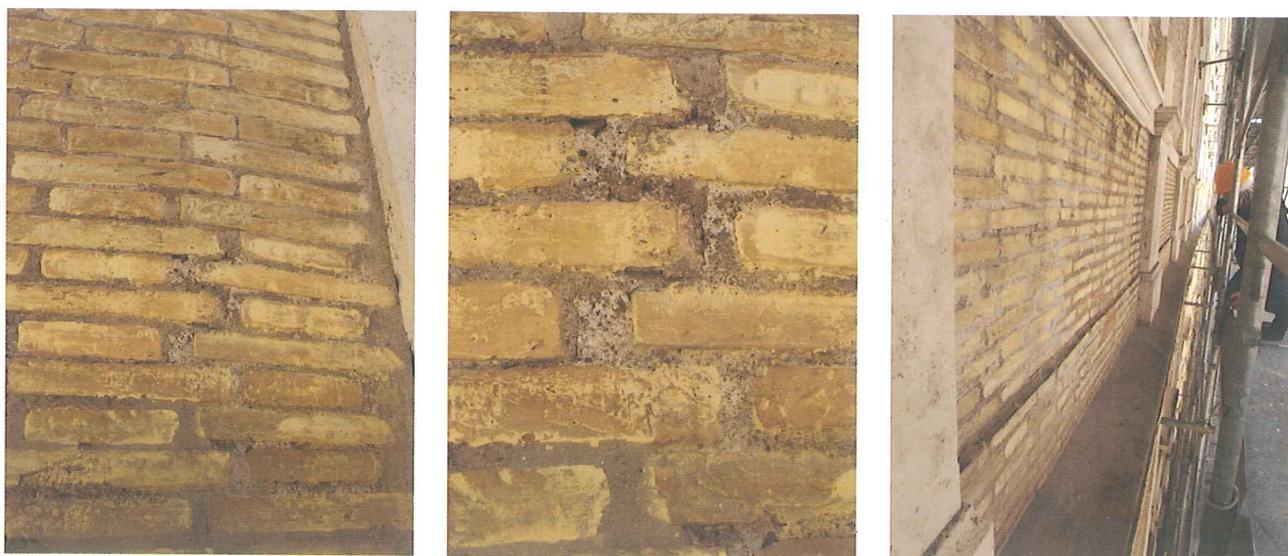
Nella quarta campata sinistra del prospetto giardino, si legge molto chiaramente la linea di giunzione tra la due fasi costruttive del Palazzo, quella pertinente al fronte di corso Vittorio Emanuele II e quella di via del Pellegrino. L'inter-

vento di maestranze diverse provenienti da lati opposti, giustifica come “errore” costruttivo, l’anomalia del prospetto. Nella parte alta, al terzo ordine, si osserva la scalpellatura degli spigoli delle teste e delle fasce dei mattoni eseguita per eliminare le sporgenze dovute ai necessari “aggiustamenti” apportati nel posizionamento dei mattoni stessi e correggere la differenza di piani tra le due fasi. Nonostante la profonda rientranza del fronte, il filo orizzontale dei mattoni è costantemente mantenuto.

Dettagli di giunzione fra due “cantieri” con ripresa del punto di ingrandimento e rilavorazione in sito dei mattoni sul fronte verso il giardino.

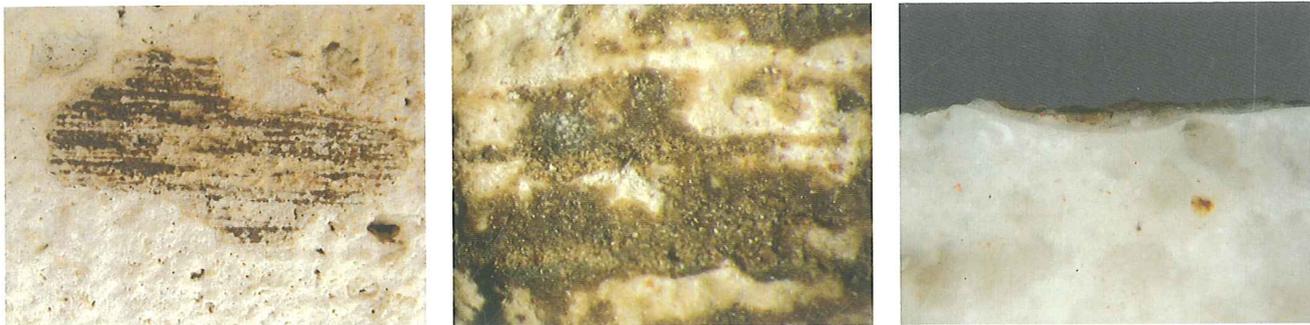
Dettagli del paramento lapideo sul fronte verso la piazza: si distinguono tracce della lavorazione a gradina e resti di pellicole ad ossalati (presenti anche nella sezione microscopica a destra).

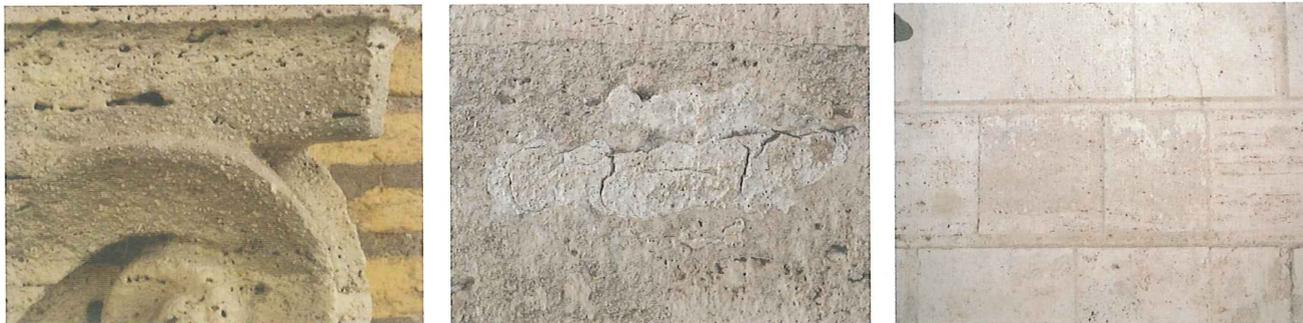
In corrispondenza delle cavernosità più profonde o delle mancanze più estese, è presente una stuccatura con inerti di travertino di varia granulometria, la stessa con la quale sono stati modellati, già nella fase costruttiva, alcuni oggetti decorativi dei capitelli o delle cornici.

Vedute di dettaglio di superfici in travertino con ripresa del modellato in stucco (a sinistra) e trattamenti delle cavernosità superficiali (al centro e a destra).

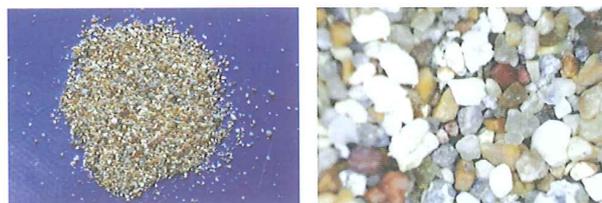
Campione di sabbia silicea impiegata in precedenti puliture (vedute di dettaglio a diverso ingrandimento).

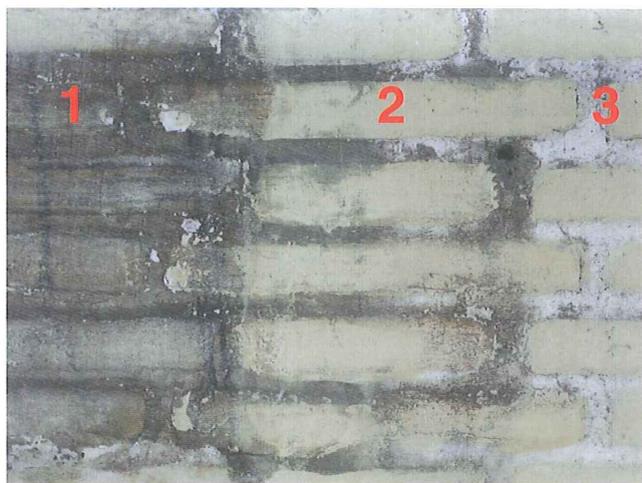
1 - Alterazione del protettivo organico visibile dopo la rimozione dello scialbo giallo dai mattoni. 2 - Lo scialbo disegna i mattoni e sfrutta il tono bruno sottostante per evidenziare i giunti. 3 - Malta d'interposizione tra i mattoni dopo la rimozione del protettivo organico alterato.

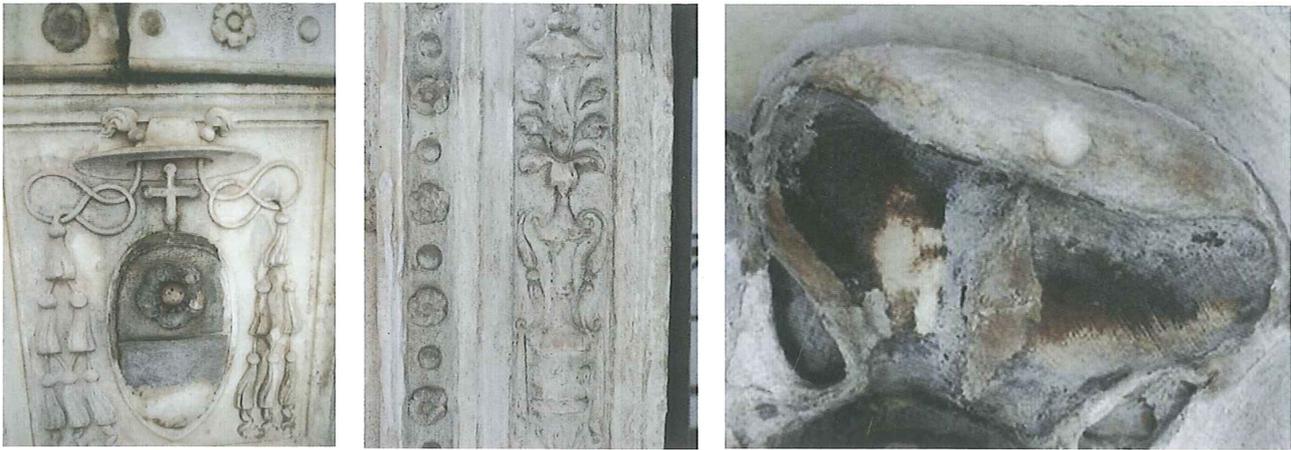
Croste nere sono presenti principalmente nei sottosquadri e nei rilievi in marmo di Carrara risparmiati alla sabbia-

tura eseguita: di spessori variabili, si trovano sempre associate a gravi fenomeni di degrado. Molte delle croste, se non cadute, presentano già fasi di fratturazione o fessurazione, e la pietra sottostante appare completamente polverizzata.

Particolari di superfici interessate dalla presenza di croste nere, in parte coperte da precedenti trattamenti di scialbatura.

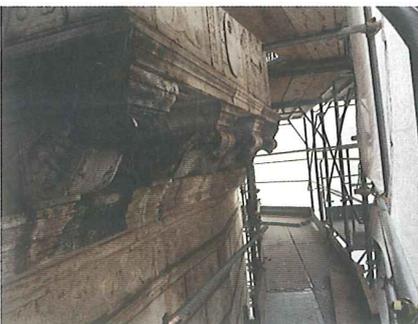
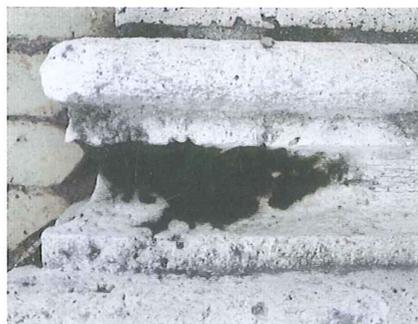
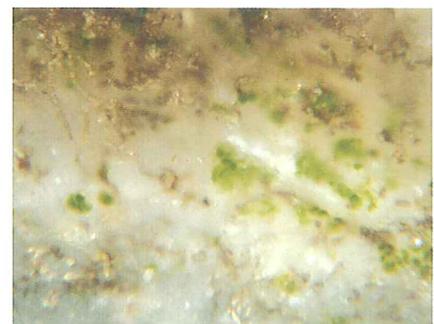
Le indagini (cfr AH9 campione 17) condotte sui marmi, il travertino e le sue finiture, mostrano che il materiale lapideo è interessato da intensi attacchi biologici altrimenti non rilevabili. Questi sono da riferire prevalentemente ad alghe e/o cianobatteri endolitici presenti anche nella struttura del marmo, favoriti nella penetrazione dagli importanti problemi di disgregazione e scagliatura, forme di degrado che comportano esili discontinuità strutturali interne ai cristalli di calcite del marmo. (si veda il contributo di Domenico Poggi in questo stesso volume). È da sottolineare il fatto che dei quattro fronti del palazzo, quello che risente maggiormente della presenza di colonizzazioni biologiche è quello su via del Pellegrino.

Dettagli di agenti di degrado di origine biologico e lettura microscopica dell'infiltrazione nella matrice cristallina del materiale (a destra).

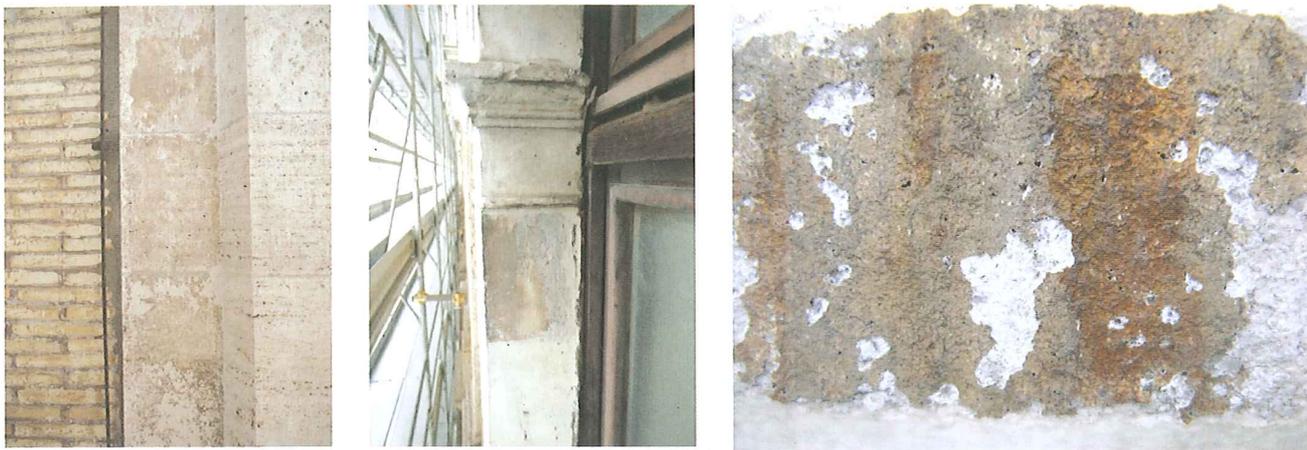
Vedute di dettaglio delle patine ad ossalati e resti di precedenti trattamenti rinvenuti.

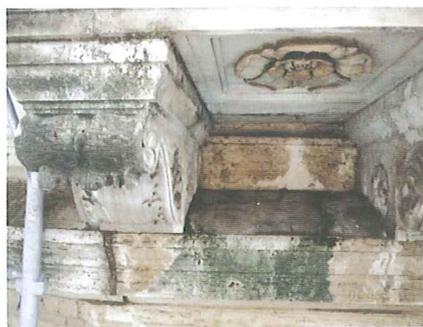
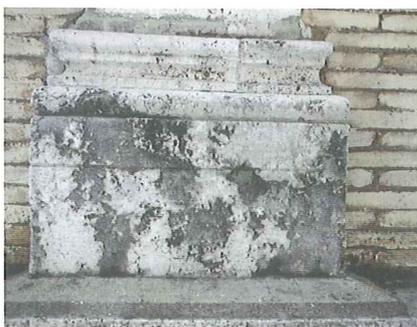
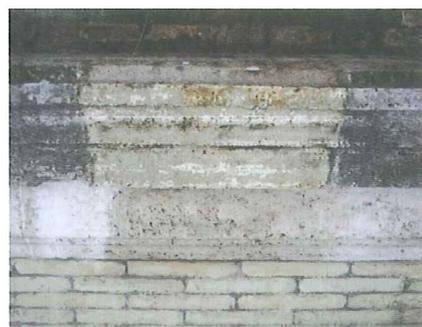
Dettagli delle infestazioni biologiche e tassello di pulitura (a destra).

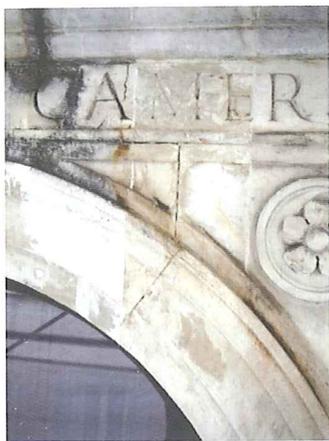
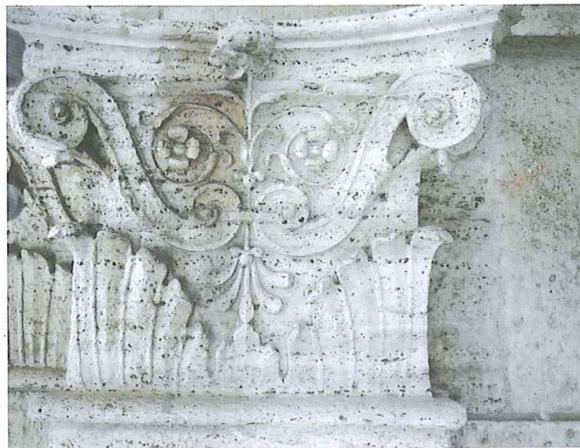
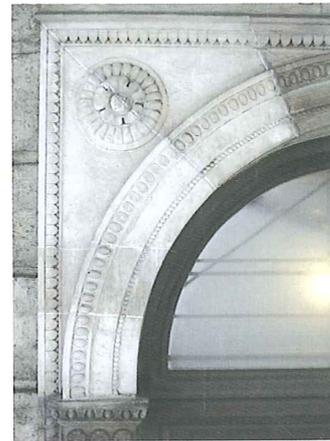
Dettagli dei tasselli di pulitura e descialbo.
