Dal «cantiere permanente» al «restauro ricorrente». Il progetto di conservazione dei prospetti esterni della chiesa di Santa Maria della Scala a Verona.

Filippo Legnagli*, Raffaella Braggio*, Genziana Frigo*, Cristiana Beltrami°, Michele Raffaeli***, Alberto Totolo°, Mirella Baldan°, Francesca Strazza^, Massimiliano de Adamich^, Giovanni Castiglioni**

Scheda di campionamento

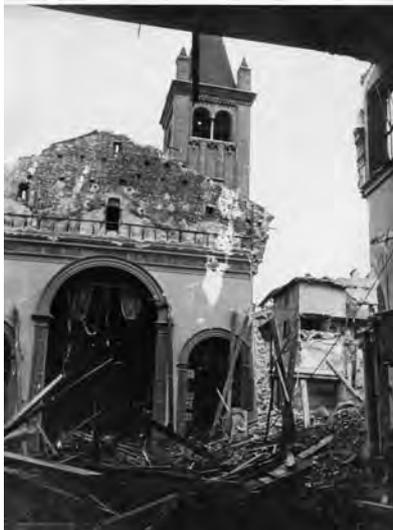
Il Presbiterio e la sagrestia dopo il bombardamento del 1944

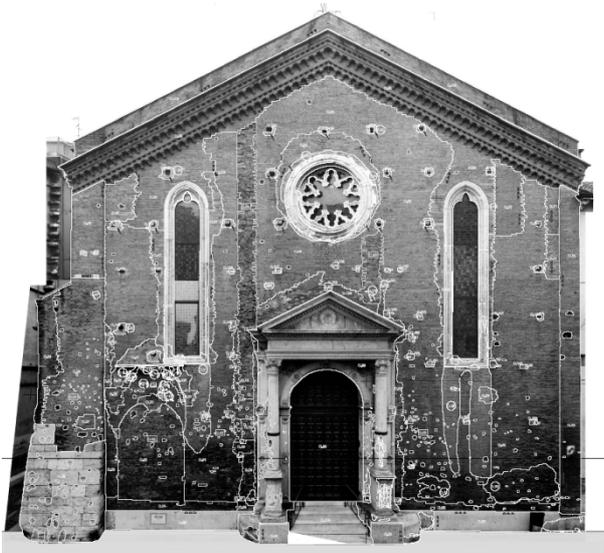
Rilievo stratigrafico murario della facciata

Oltre alle patologie relative alle superfici, il cui metodo di descrizione è riportato di seguito, le analisi chimico-fisiche hanno messo in luce un dato fin'ora celato, ma che ha cambiato l'oggetto prevalente dell'intervento di conservazione.

I prelievi relativi ai campioni 7511/1-7511/2-7511/5 erano stati effettuati allo scopo di caratterizzare le malte di allettamento e determinare la causa della preoccupante ed estesa disgregazione delle stesse. Se per quanto concerne la composizione dei giunti i risultati non hanno fornito rilevanti elementi di interesse, per ciò che concerne le cause della diffusa patologia che le trasforma in depositi di sabbia, ci si è trovati di fronte ad un dato sorprendente.

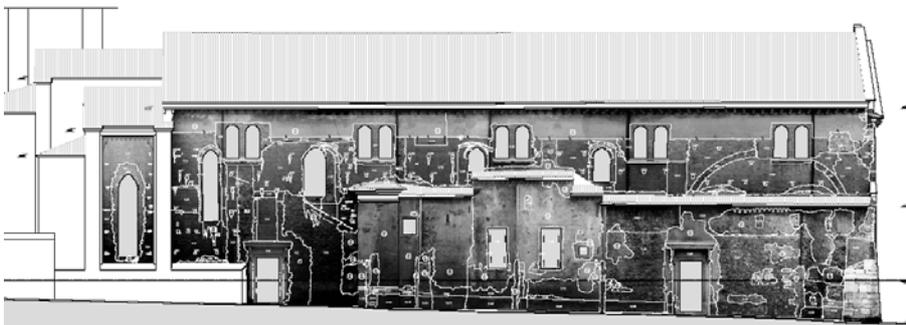
Rilievo stratigrafico murario della facciata laterale

Evidenziato questo dato, probabilmente diffuso almeno su tutta la parte bassa della facciata, si è deciso di verificare la presenza di questo agente patogeno anche negli strati più profondi della muratura, al di là della superficie esterna.

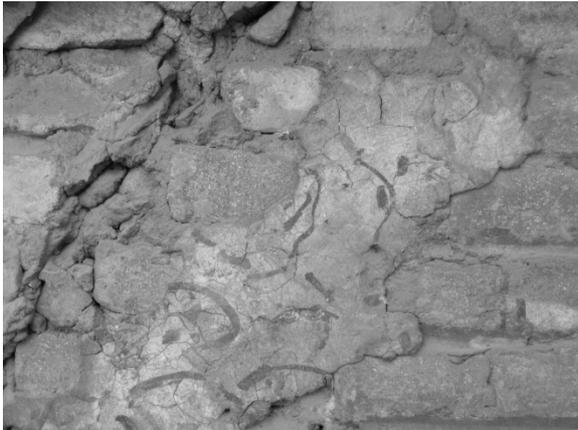
Particolare delle tracce di affresco e dei laterizi con pellicole intenzionali pigmentate

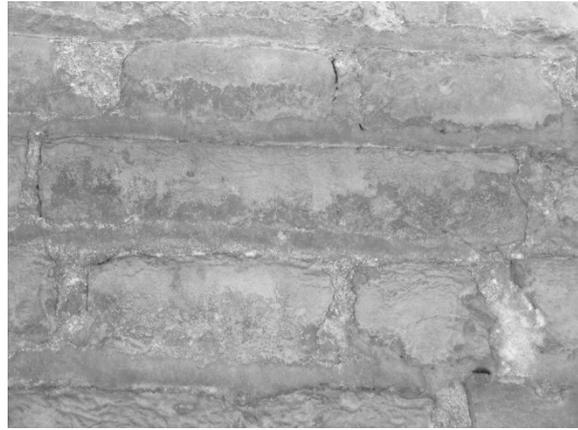
Particolare dei laterizi con tracce di pellicola intenzionale pigmentata

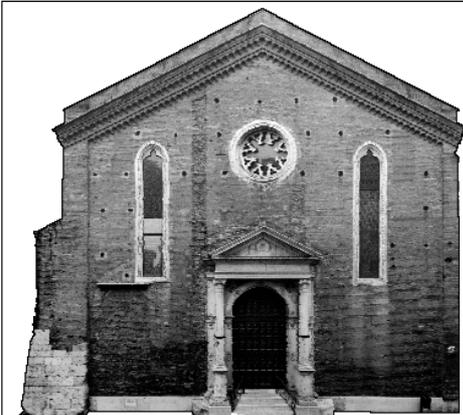
PRELIEVO n. 14 realizzato a quota +1.30 dal piano di calpestio esterno, nella porzione sinistra del paramento murario

E' stata infatti rilevata la presenza di notevoli concentrazioni di sali solubili, in particolare Cloruri (5,87%) e Nitrati (1,59%), indice di un degrado molto marcato della matrice. Il fenomeno della disgregazione, già riconosciuto macroscopicamente nell'analisi

visiva, è quindi spiegato con la presenza di questi sali, che come è noto sono la causa di una perdita di coesione della malta dovuta all'incremento di volume degli stessi i fase di ricristallizzazione.

MATERIALE PRELEVATO: malta di stuccatura fra i giunti del paramento murario per il dosaggio dei sali solubili e la caratterizzazione del materiale

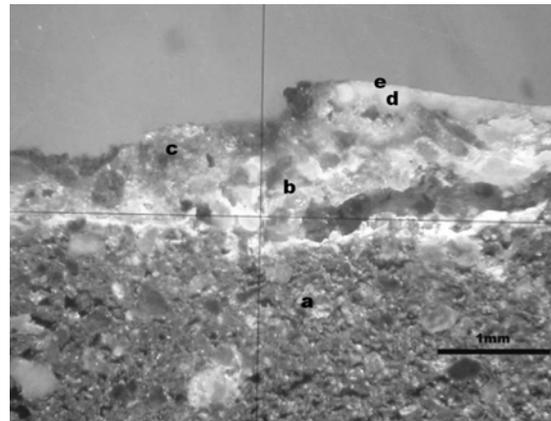
Si evidenziano le scialbature e le patine intenzionali

- sia le osservazioni ravvicinate della superficie che i risultati delle indagini hanno messo in luce la presenza (sui laterizi, sulle malte di stilatura, ma anche sulla pietra del rosone) di trattamenti superficiali più o meno spessi.

In accordo con le osservazioni dirette sopraindicate, dalle indagini chimiche risulta la presenza di strati pigmentati contenenti ossalati, prodotto di degrado della sostanza organica costituente il legante pittorico.
