IL RECENTE RESTAURO DELL'ADRIANEO E DELLA FACCIATA DELLA CAMERA DI COMMERCIO

RAGIONAMENTI SUI RESTAURI ANTICHI E SUGLI INTERVENTI NOVECENTESCHI

Fedora Filippi, Soprintendenza Archeologica di Roma - Fabiana Fondi, R.O.M.A. Consorzio - Giovanna Martellotti, C.B.C. Coop. - Paola Santilli, Soprintendenza per i Beni Architettonici ed il Paesaggio per il Comune di Roma

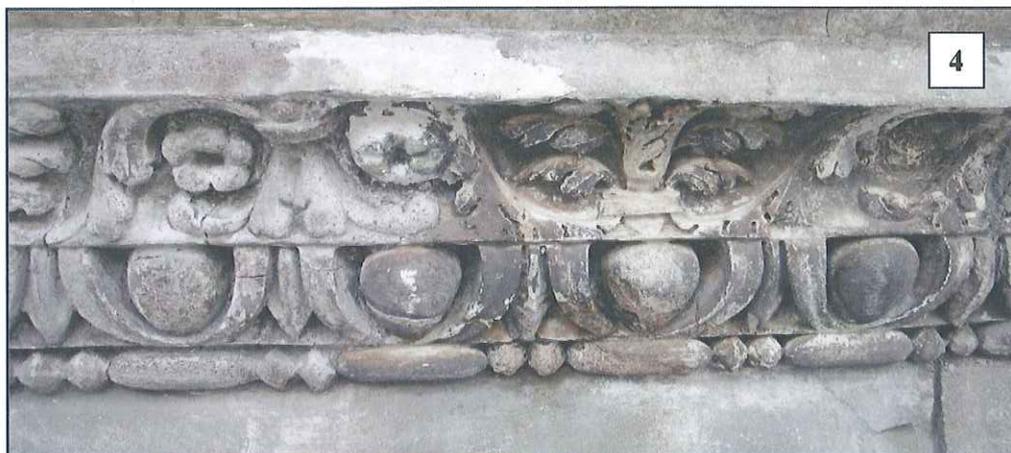
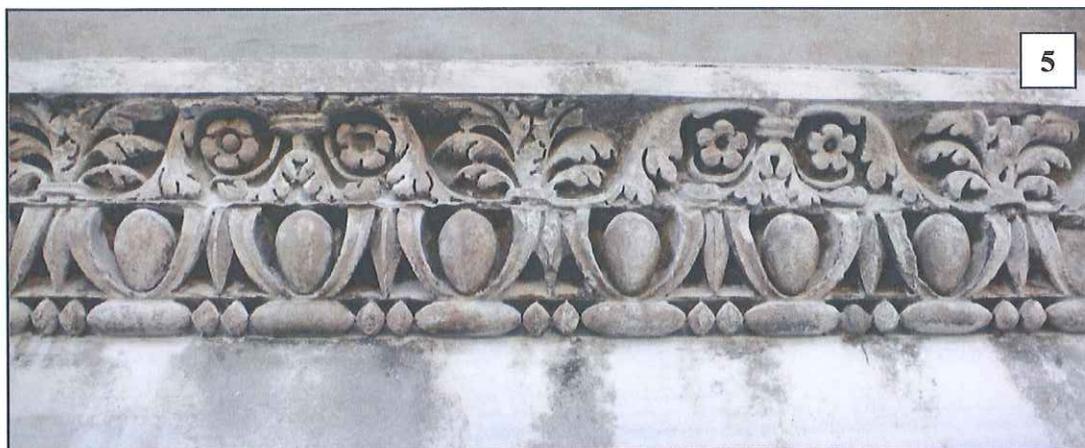
Malgrado i risultati estetici, particolarmente soddisfacenti dove la patinatura più chiara era meglio conservata, la decisione è stata quella di conservare ambedue le pellicole ad ossalato tenendo fede all'impostazione anni '80. Il laser è stato utilizzato per la pulitura di parti notevolmente disgregate, come alcune strie delle colonne, in modo da facilitarne il consolidamento; una scelta diversa è stata fatta unicamente per le parti marmoree dell'architrave, nel tentativo di ridare continuità a questo elemento architettonico così martoriato (fig. 4).

Sia con il laser che con gli impacchi già descritti, è stata rimossa o alleggerita la patinatura più recente che interrompeva, con striature nere alternate a zone bianche per dilavamento, gli elementi

piani e creava, nelle cornici scolpite ad ovuli, un effetto quasi di negativo con i risalti molto più scuri dei sottosquadri. In un certo senso questa scelta per l'architrave era una sorta di omaggio alla interpretazione barocca del monumento condotta nel 1695 da Francesco Fontana (fig.5).

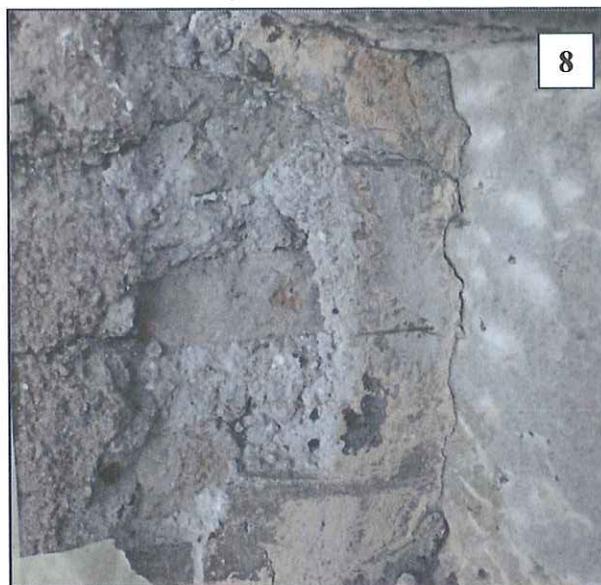
Ma come erano trattate le altre superfici della facciata? Le cornici dovevano essere in travertino, le lesene color travertino, le specchiature in cortina di mattoni, come sembra di intravedere nella foto Parker, databile al 1870 circa, che dà conto dello stato precedente gli interventi del Vespignani (fig. 6). Una insperata riprova della nostra ipotesi ci è venuta da un piccolo saggio di scopritura in una delle specchiature tra le prime quattro colonne (fig. 8): al di sotto della malta pozzolanica risalente al 1926, si è trovato un frammento dell'intonaco seicentesco con una tinta a calce di colore rosato e le stilature ad imitazione della cortina. Vi era dunque nell'intervento del Fontana l'intento di differenziare la parte romana, comprese le sue integrazioni, sia dai corpi laterali più bassi che dalle tamponature degli intercolunni, con l'uso o l'imitazione di materiali tutt'affatto diversi, cioè travertino e laterizi. Il rifacimento totale degli intonaci dell'attico non ci consente di affermare con
