**Dal «cantiere permanente» al «restauro ricorrente». Il progetto di conservazione dei prospetti esterni della chiesa di Santa Maria della Scala a Verona.**

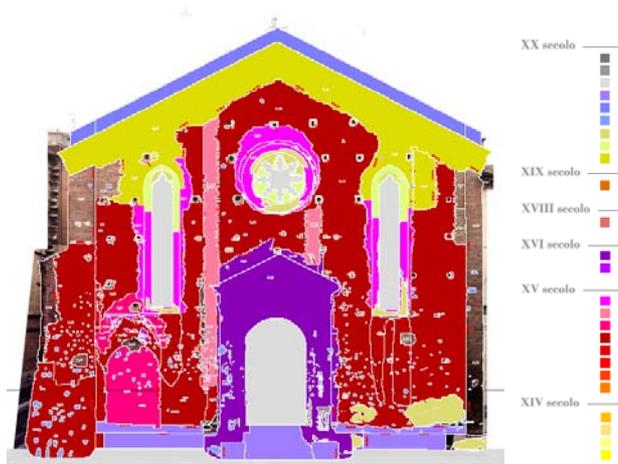
Fasi costruttive

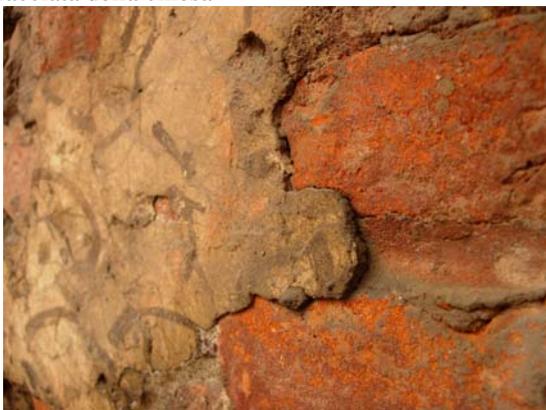
Lacerati dell'affresco cinquecentesco che copre i laterizi con tracce di scialbi
