Dal «cantiere permanente» al «restauro ricorrente». Il progetto di conservazione dei prospetti esterni della chiesa di Santa Maria della Scala a Verona.

Filippo Legnagli*, Raffaella Braggio*, Genziana Frigo*, Cristiana Beltrami°, Michele Raffaeli***, Alberto Totolo°, Mirella Baldan°, Francesca Strazza^, Massimiliano de Adamich^, Giovanni Castiglioni**

Scheda di campionamento

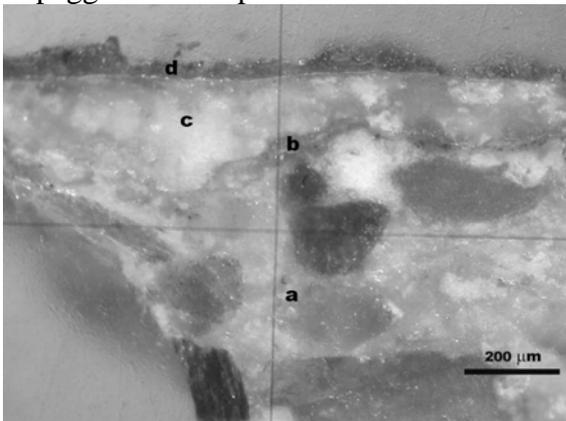
E' stata infatti rilevata la presenza di notevoli concentrazioni di sali solubili, in particolare Cloruri (5,87%) e Nitrati (1,59%), indice di un degrado molto marcato della matrice. Il fenomeno della disgregazione, già riconosciuto macroscopicamente nell'analisi

visiva, è quindi spiegato con la presenza di questi sali, che come è noto sono la causa di una perdita di coesione della malta dovuta all'incremento di volume degli stessi i fase di ricristallizzazione.

Sezioni lucide, Nicols incrociati
